**Estudio de Vulnerabilidad Desde el Área de Gestión del Riesgo del Municipio de
Vélez - Santander**

Pedrozo Badillo Juan Diego

**Trabajo de Grado Para Optar el Título de
Ingeniero Civil**

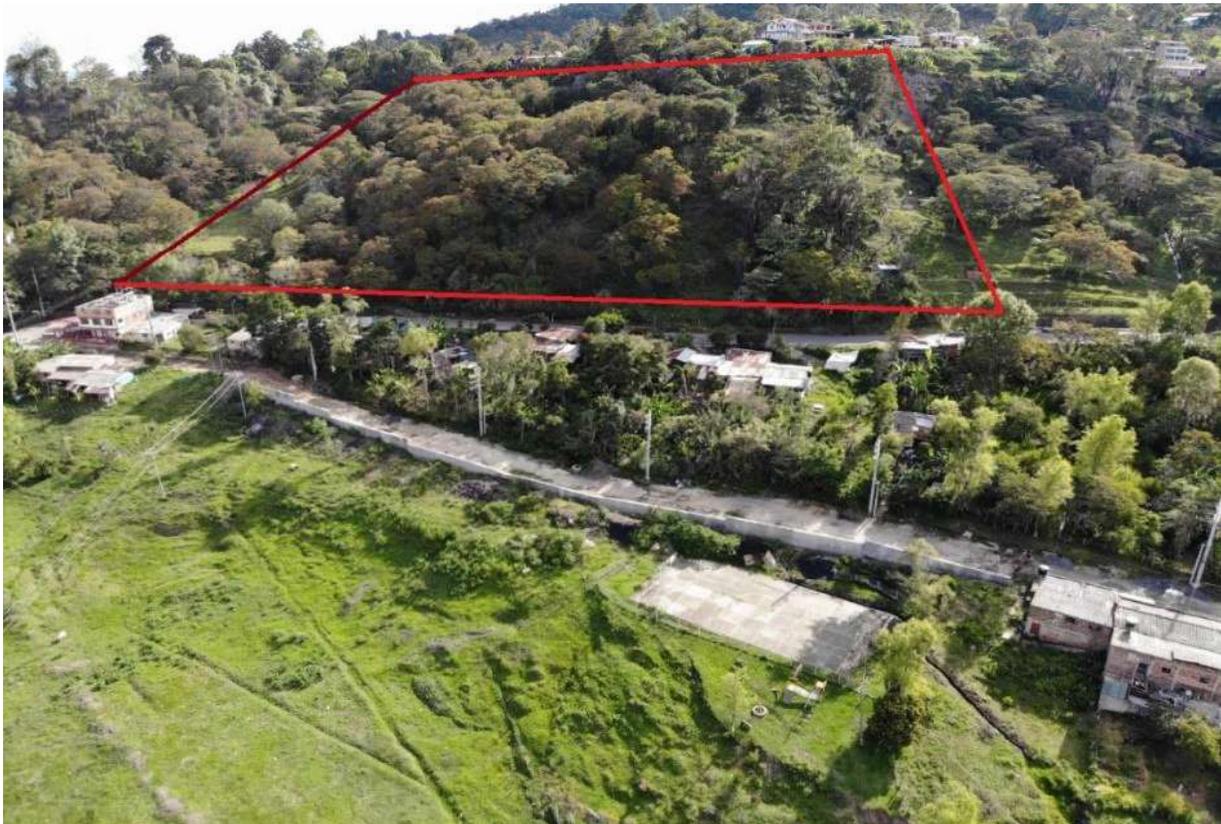
Perímetro del Talud a Intervenir

4.2.2.1 Diagnósticos Geotécnicos y Antecedentes. El área de proyecto presenta la problemática de un movimiento en masa con características de un deslizamiento complejo, donde se evidencia hundimiento, reptación y propagación lateral, con actividad progresiva y avance retrogresivo sobre la ladera empinada a la vía de acceso al casco urbano del Municipio de Vélez en sentido Sur-Norte desde el Municipio de Barbosa, la cual corresponde a la vía Nacional 62 que comunica con Barbosa Santander y con la capital Bogotá; la cual presenta varios mecanismos de ruptura tipo rotacional y planar.

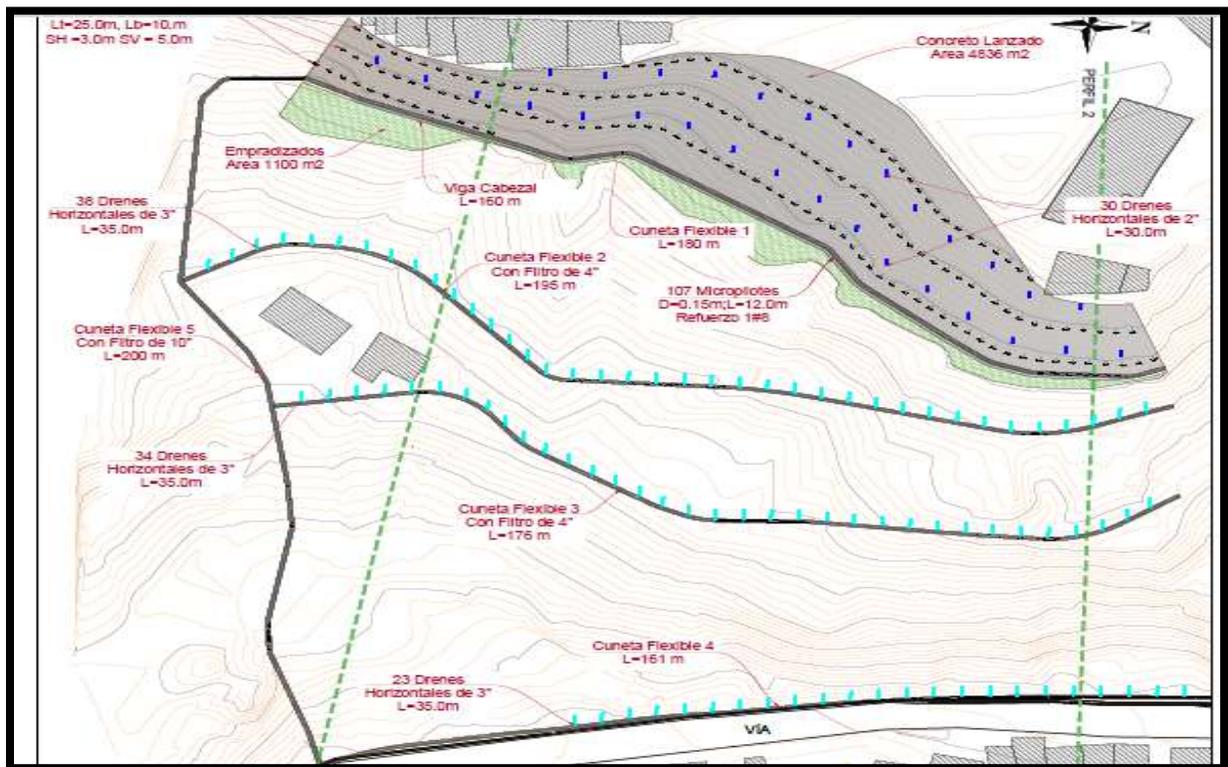
Diseño de Pantalla con Anclajes

4.2.2.4 Obras de Contención a Utilizar en el Proyecto. Con el fin de mitigar la amenaza y disminuir el riesgo en la que se encuentran las estructuras los contratistas propone en la corona del talud una fila de micropilotes unidos por una viga cabezal. Los micropilotes se plantean de 0.15 metros de diámetro y 12.0 metros de longitud. Como obra adicional y con el fin de estabilizar toda el área del talud, se presentan anclajes de 30 toneladas cada 5.0 metros en sentido vertical y horizontal.

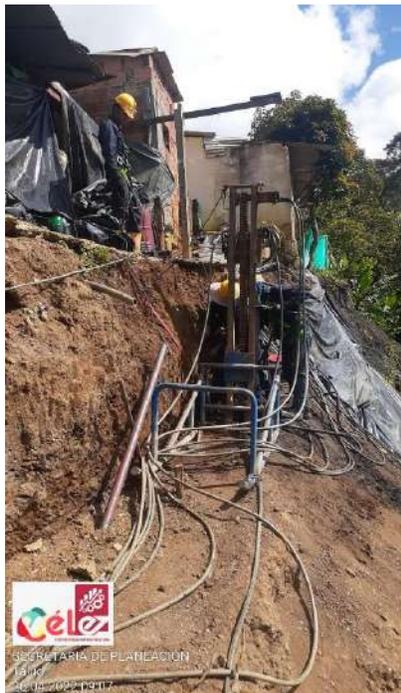
Figura 32

- Evidencia de Seguimiento en el momento de realizar perforaciones en el talud para el micropilotes. Se muestra únicamente registro fotográfico sin incluir las actas dado que el contratista no autorizó como se dijo anteriormente.

Máquina Perforadora y Agrietamiento

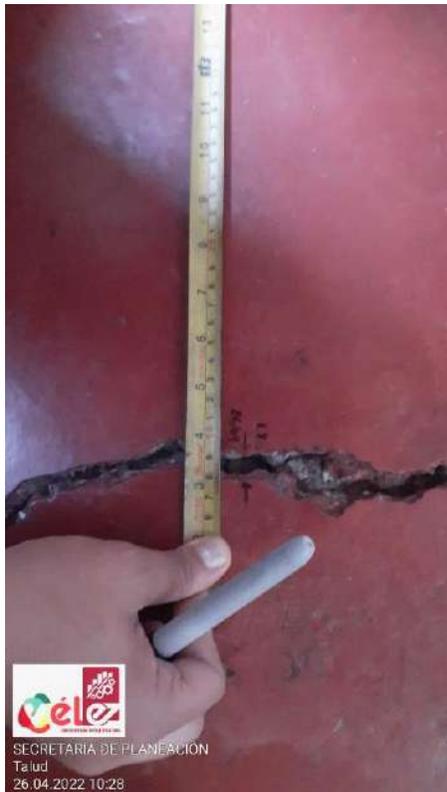
Figura 33

Medición de Grietas

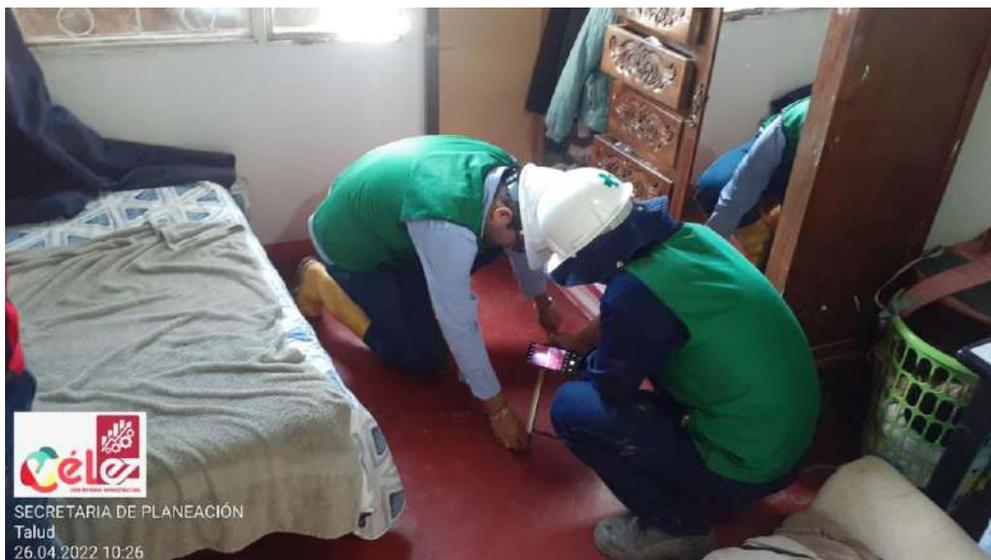
Figura 34

Medición de Grietas

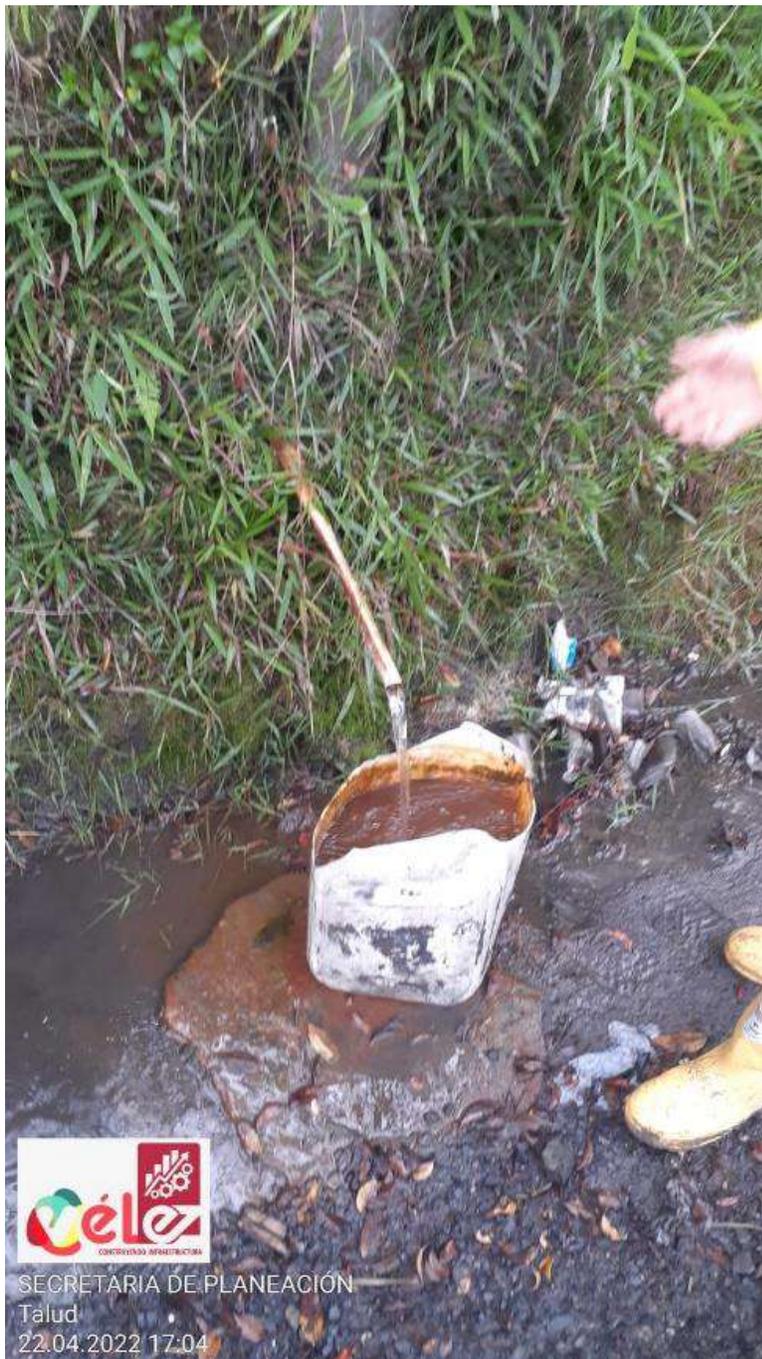
Figura 35

- Visita e inspección al talud sobre la cantidad de agua que está escurriendo, demostrando la importancia de la estabilización y drenaje de la ladera.

Visita Técnica del pie de la Zona a Intervenir

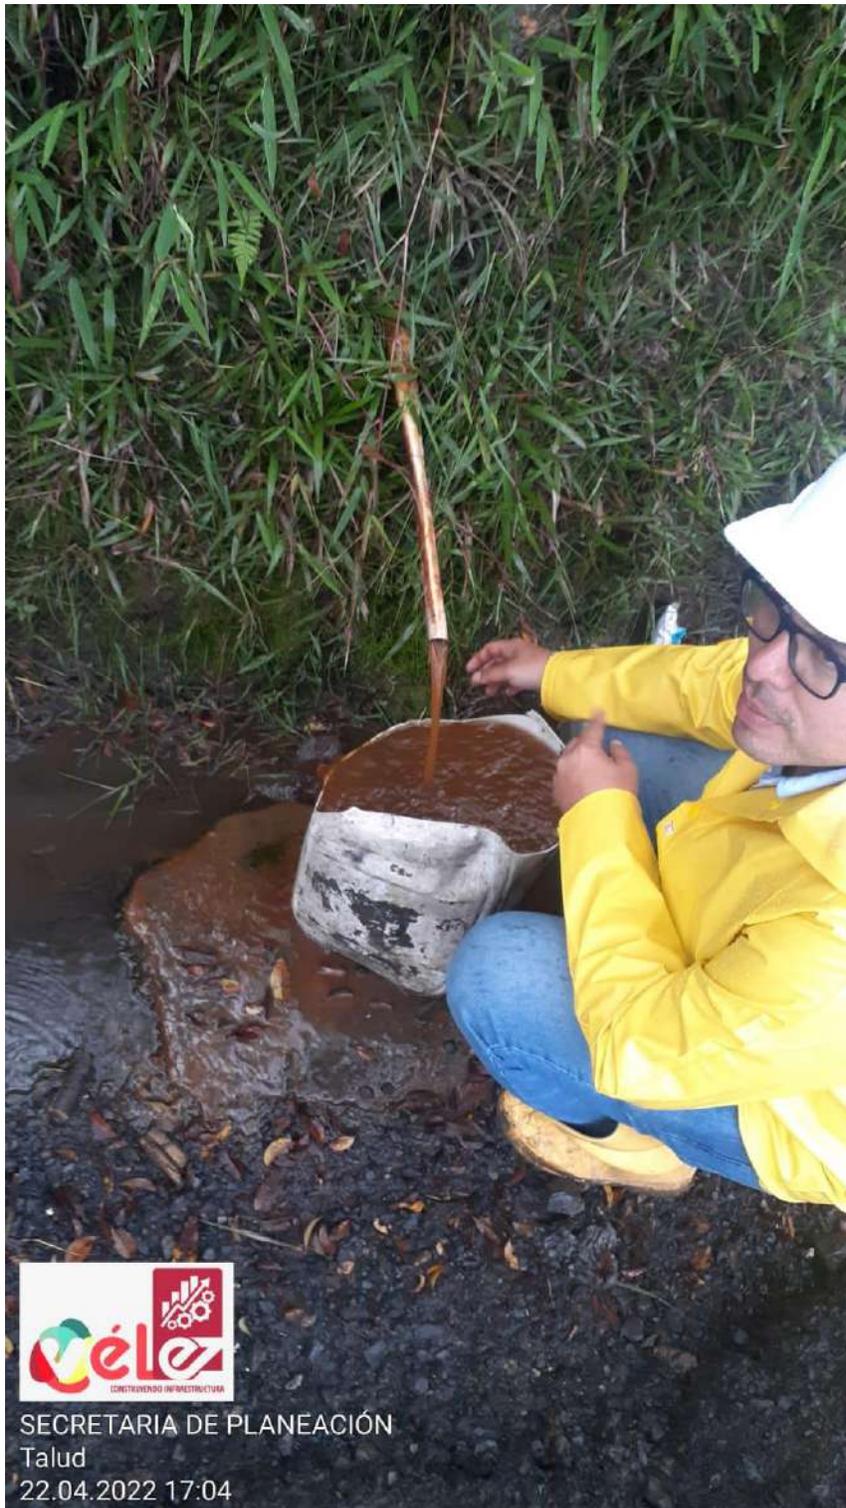
Figura 36

Visita Técnica del pie de la Zona A Intervenir

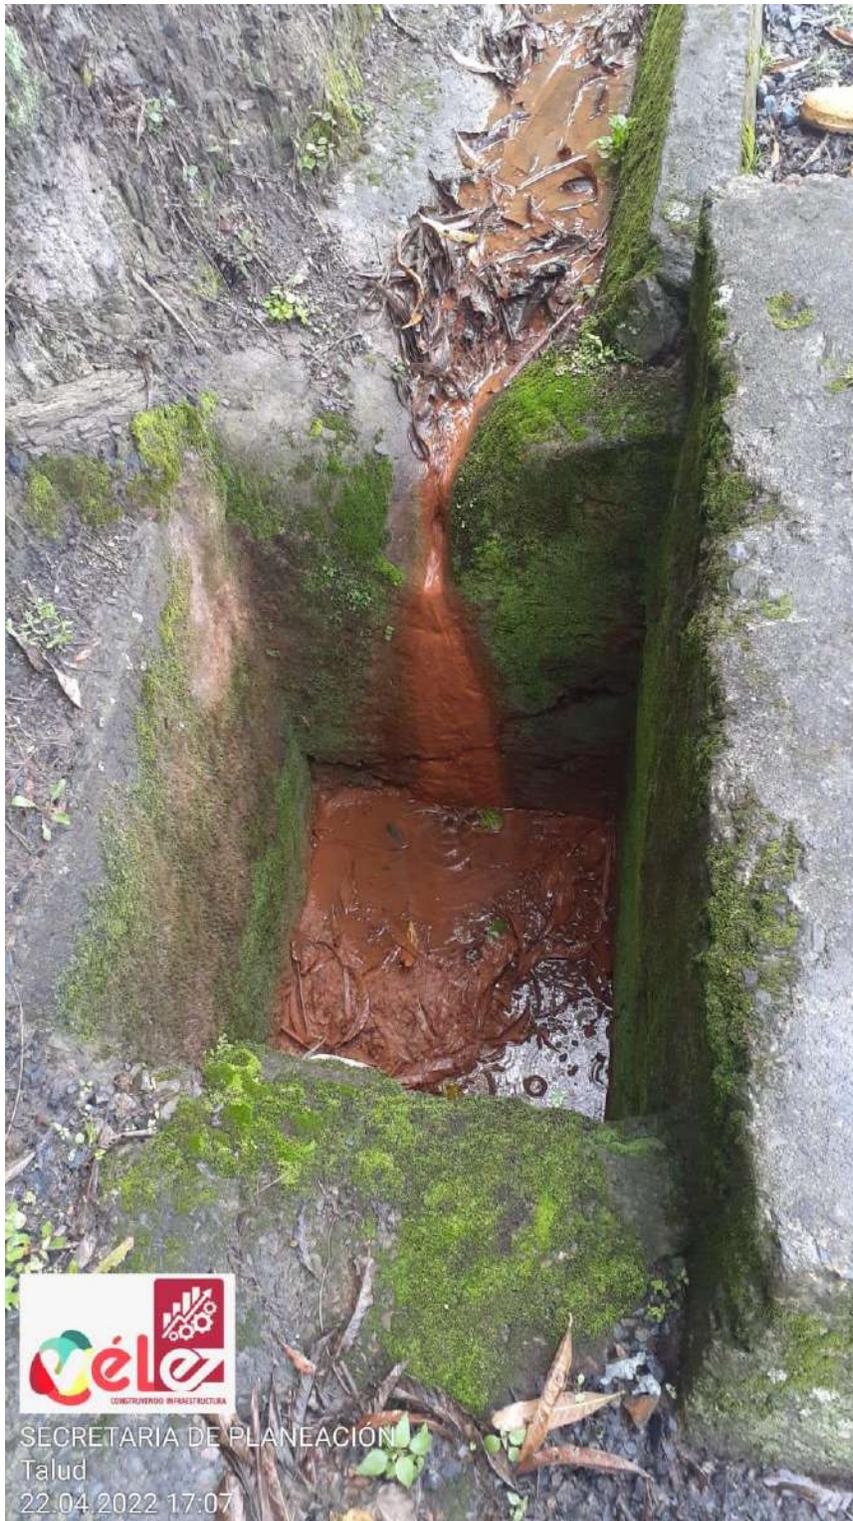
Figura 37

Recolector de las Aguas Provenientes del Talud
