**PRACTICA EMPRESARIAL COMO AUXILIAR DE INGENIERIA CIVIL EN EL
ISABU - DEPARTAMENTO DE PLANTA FÍSICA, APOYANDO ACTIVIDADES
TECNICO-ADMINISTRATIVAS DE CONTROL Y SUPERVISIÓN DE OBRAS.**

**FACULTAD DE INGENIERIAS
PROGRAMA DE INGENIERIA CIVIL**

**UNIVERSIDAD DE SANTANDER – UDES
BUCARAMANGA
2018**

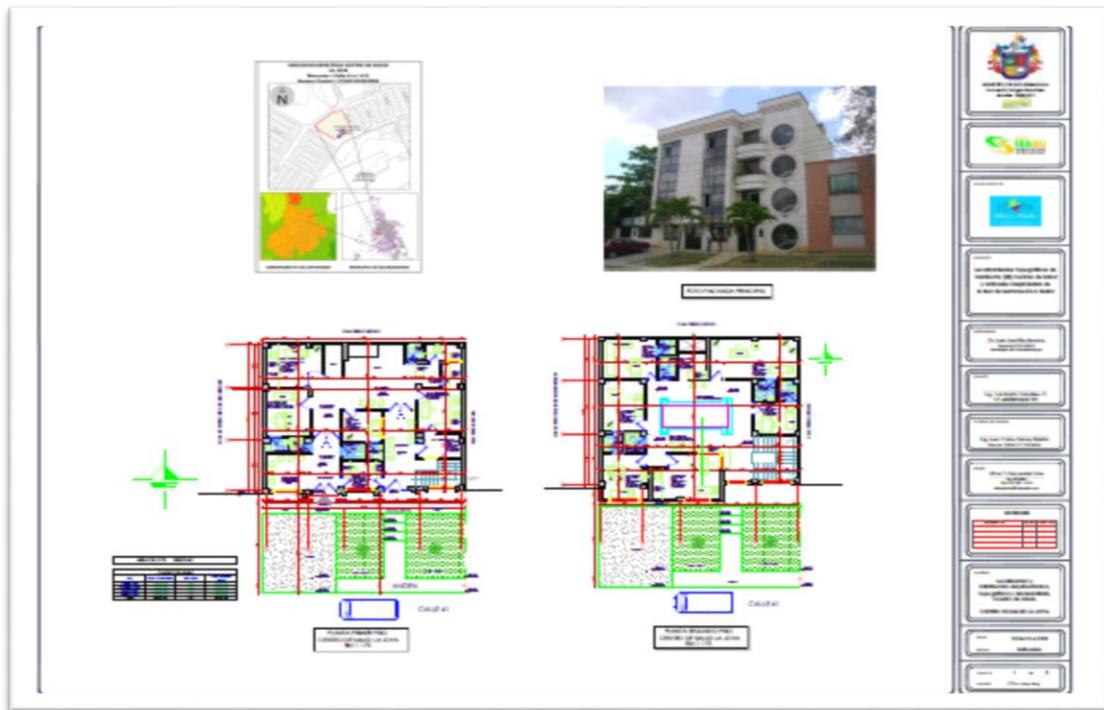
Imagen 1. Ejemplo de plano arquitectónico

Plano¹: Un plano es una representación gráfica realizado con medio técnicos de una superficie sin realizar una proyección. Por ejemplo, el plano de una ciudad. En Arquitectura es la representación de la planta de una construcción. Ver imagen #2

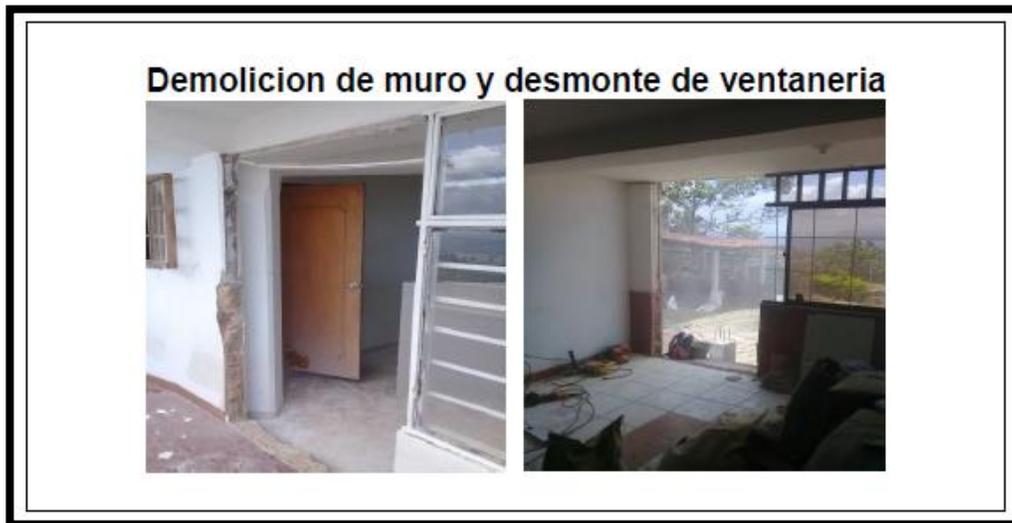
Imagen 5. Preliminares.

Durante el plazo del contrato (1 mes), se realizó un acompañamiento permanente, con el fin de verificar, vigilar y controlar la correcta ejecución las labores pactadas con el cumplimiento de las especificaciones técnicas. Para efectos de esta actividad se tomaron evidencias fotográficas de los trabajos realizados, que se pueden visualizar en las imágenes de la 5 a la 9.

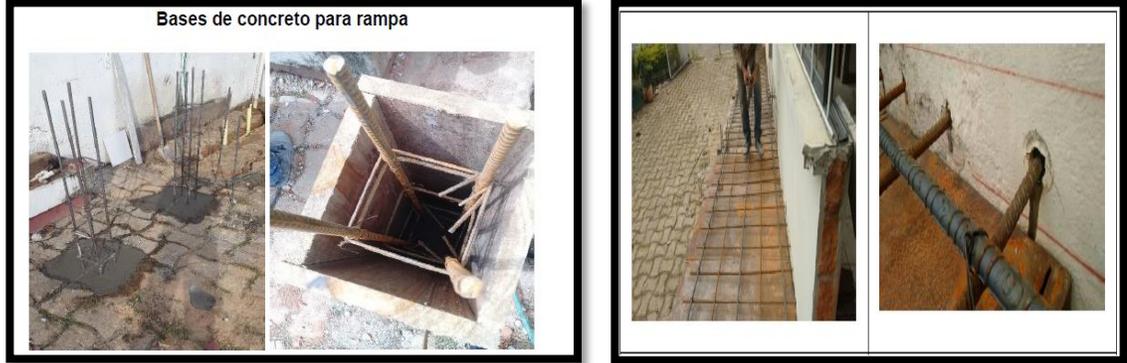
Imagen 6. Construcción de rampa para acceso a discapacitados.

De acuerdo con la normativa vigente, todos los prestadores de salud tienen que tener infraestructura accesible para personas con discapacidad, Por la cual se tuvo que construir una rampa para los usuarios con movimiento limitado. Ver (imágenes 6-a y 6-b).

(a) Fundición de bases para rampa

(b) Colocación y anclaje de parrilla

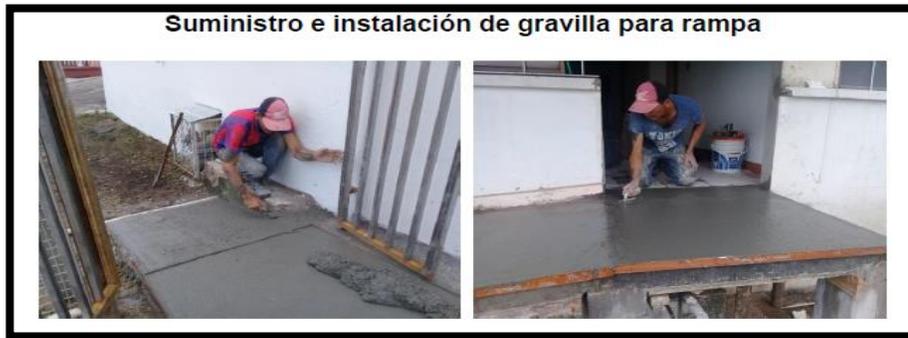
Imagen 7. Terminación de rampa

En la siguiente ilustración se muestra la terminación de la rampa con gravilla o granito lavado, material por ser antideslizante garantiza el cumplimiento el estándar requerido en la norma. Ver (imagen 7).

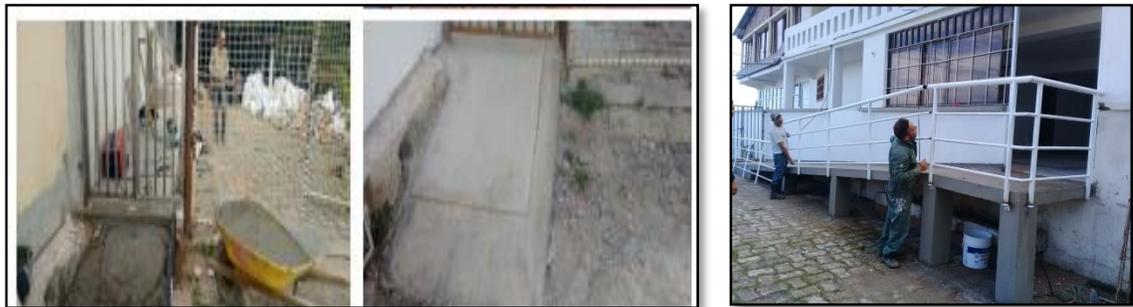
Imagen 8. Correccion al problema del vacio en la rampa

En la colocación del pasamanos para la rampa surgió un inconveniente, el cual fue que las hojas de la reja del acceso a la rampa abren hacia adentro, hecho por la cuadrilla de planta física de ISABU, estas tropezaban con la baranda por ser más larga, la cual el pasante decidió a recortarla, consecuente a esto, en la parte inicial del elemento en cuestión (rampa), se originó una brecha entre el marco la reja de acceso y el paso elevado, entonces el practicante sugirió fundir un elemento en concreto adyacente a este para arreglar el problema y así evitar riesgos de accidentes por el paso de los asistentes, ver (imagen 8). Es importante mencionar que todo es previamente autorizado por la coordinadora de planeación.

Se solucionó inconvenientes de forma ágil y precisa, como fueron los casos del deterioro en la viga en el C.S. Girardot y el paso de la rampa elevada en el C.S. Morrórico.

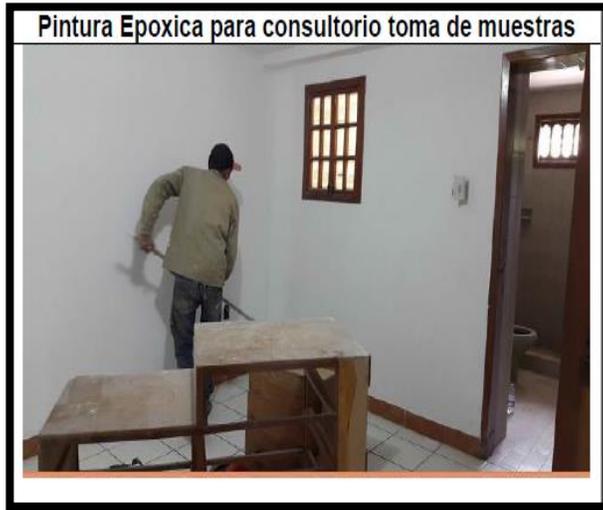
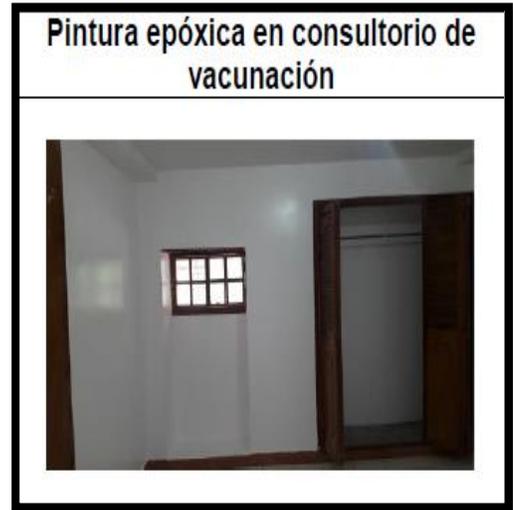
Imagen 9. Pintura epóxica.

En otro orden de cosas, según el criterio de habilitación, los pisos, paredes y techos de todos los servicios deberán ser de fácil limpieza y estar en buenas condiciones de presentación y mantenimiento. Pero para áreas donde se presenten procedimientos, tales como, toma de muestras, vacunación, consultorio odontológicos, los pisos y paredes deberán estar recubiertos en materiales sólidos, lisos, lavables, impermeables y resistentes a los procesos de uso, lavado y desinfección. Por ello, estas áreas se pintaron con pintura epóxica, ya que este material permite el cumplimiento del criterio. Ver (imagen 8- a y 8-b).

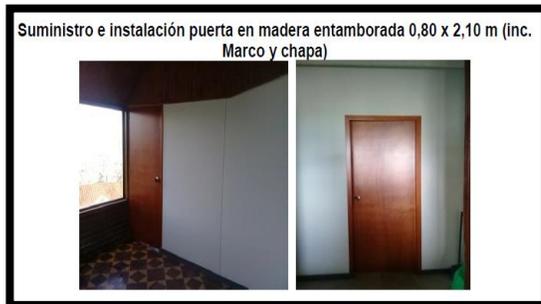
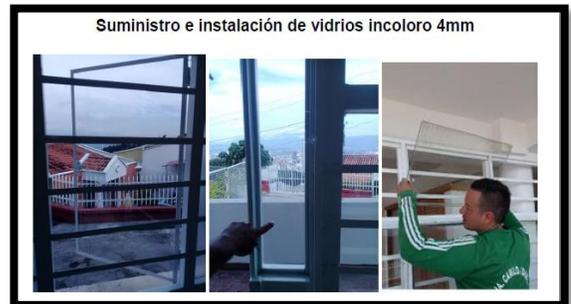
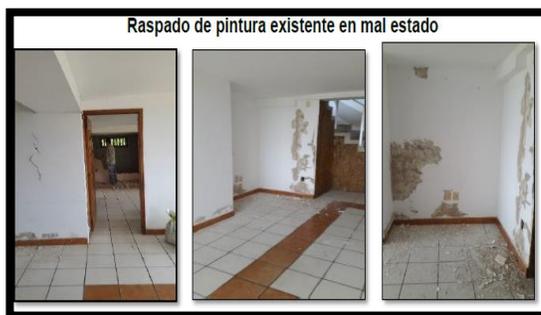
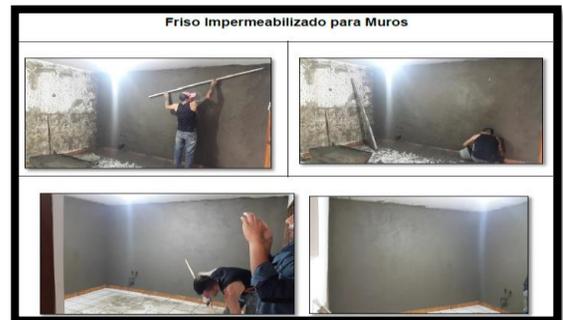
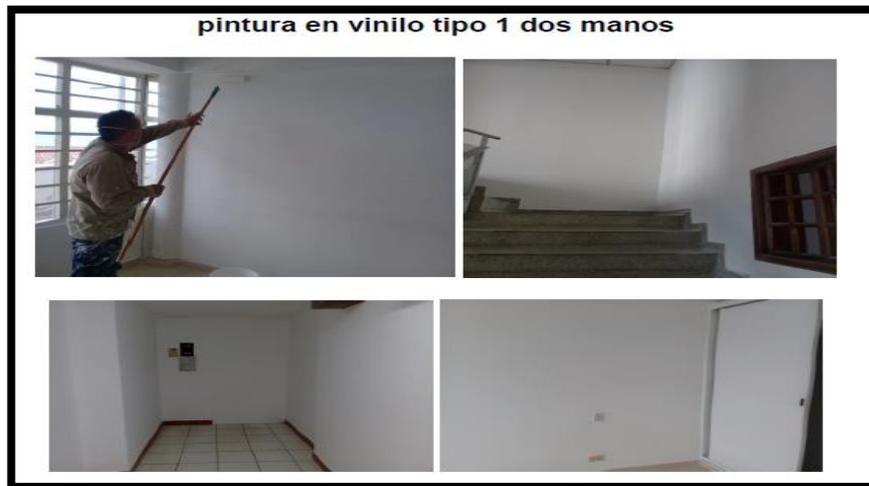
Imagen 10. Otros trabajos de adecuación.

Otras labores que se realizaron para cumplir con el objeto del contrato se evidencian en un resumen de fotografías. Ver (imágenes 9-a, 9-b, 9-c y 9-d)

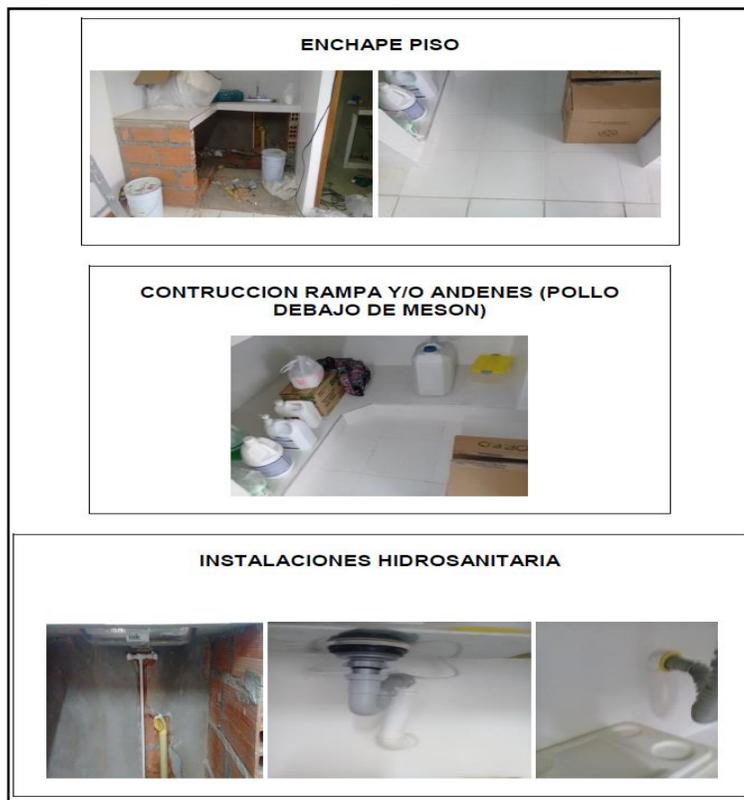
Imagen 13. Terminación de mesones y puntos sanitarios.

Para el cumplimiento de lo dicho anteriormente, se tuvo que construir mesones en las áreas de odontología y vacunación, junto con puntos de agua, sanitaria, piso en realce y enchape. Ver (imagen 13).

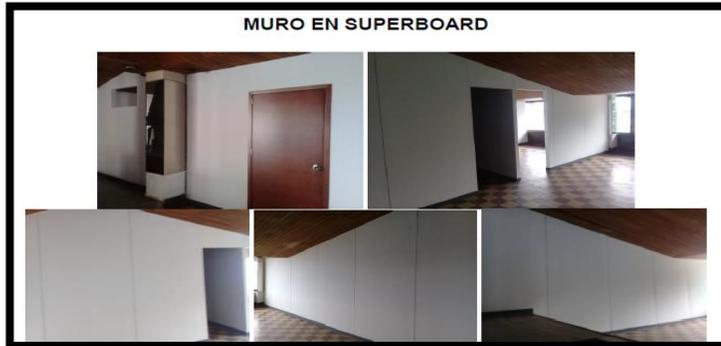
Imagen 14. Divisiones para oficinas.

En la adecuación de otros espacios, para oficinas se elaboraron divisiones en superboard y suministros de puertas entamboardadas en madera, puntos que no se había considerado en un principio. Ver (imagen 14)

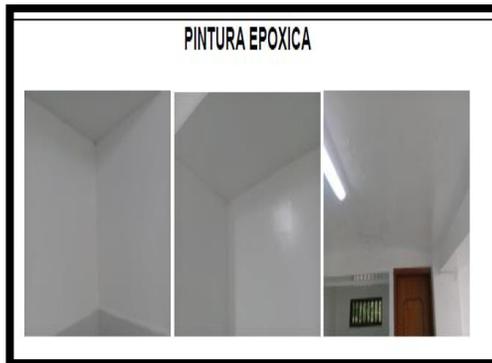
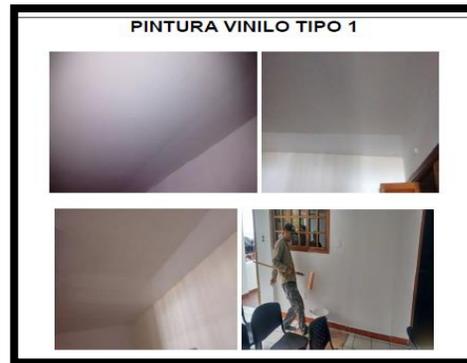
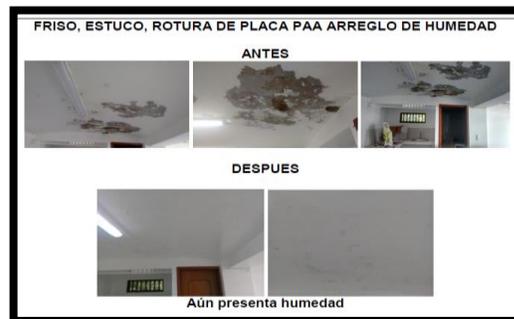
Imagen 15. Otros ítems complementarios al contrato adicional.

Para finalizar se hace un resumen de otras labores incluidas en este adicional. Ver (imagen 15-a, 15-b y 15-c).

En la fotografía 15c, se presenta una observación particular, el contratista no soluciona el problema por el cual fue contratado el ítem 9: rotura de placa y arreglo de humedad en cuarto de odontología (ver tabla 13).

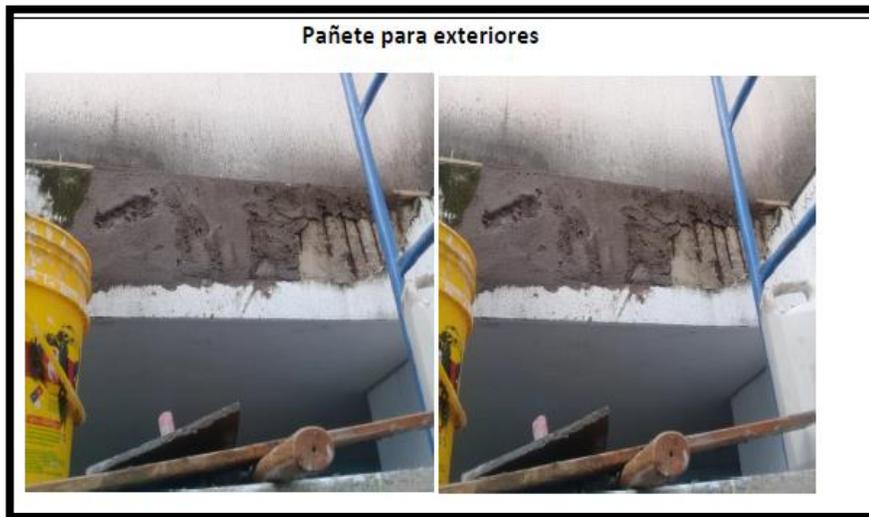
Imagen 20. Pañete en viga.

En la imagen N° 20, el pasante evaluó el estado de una viga la cual presentaba gran deterioro, hasta el punto que se notaba el refuerzo estructural en oxidación, y propuso aplicar un pañete con un aditivo especial que ayuda a impermeabilizar proteger la zona deteriorada, con ello evitar el detrimento estructural de la viga.

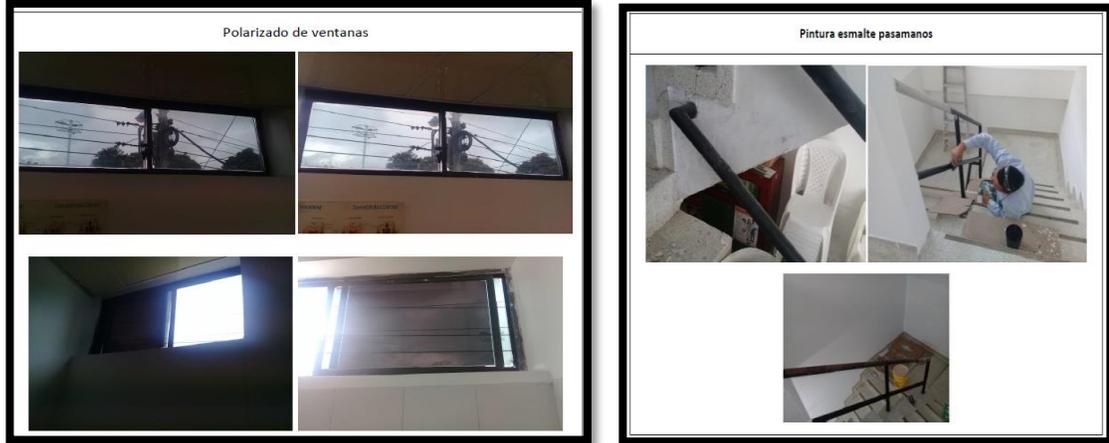
Imagen 21. Polarizado de ventanas y arreglo de pasamanos.

Para alcanzar una mejor asistencia al usuario y por la obligación de ofrecerles una infraestructura de calidad, en la siguiente fotografías, (imagen 21) se demuestra que se debió polarizar las ventanas para evitar el impacto de la luz solar al médico

mientras hace algún procedimiento y recobrar pasamanos desgastado, para limpieza y desinfección del mismo y así darle seguridad al usuario.

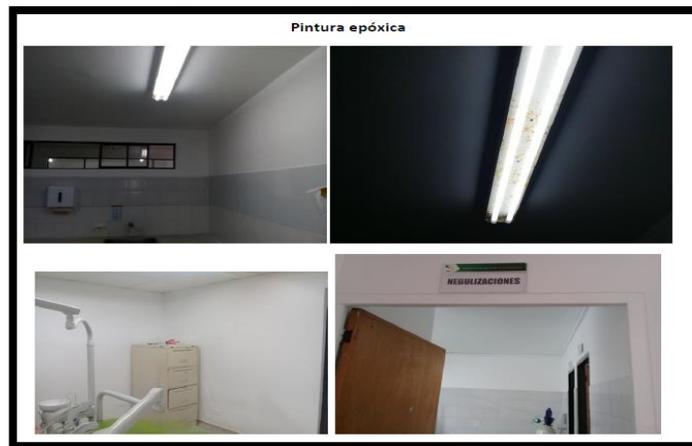
Imagen 22. Pintura epoxica en c.s Girardot.

En los trabajos indicados de pintura de muros, es preciso decir que fueron utilizados 3 tipos diferentes, la pintura epóxica se empleó en las zonas donde adelantan procedimientos ambulatorios a pacientes, entre ellas están: nebulizaciones, toma de muestras, citologías etc. Material que hace cumplir la norma. Ver (imagen 22).

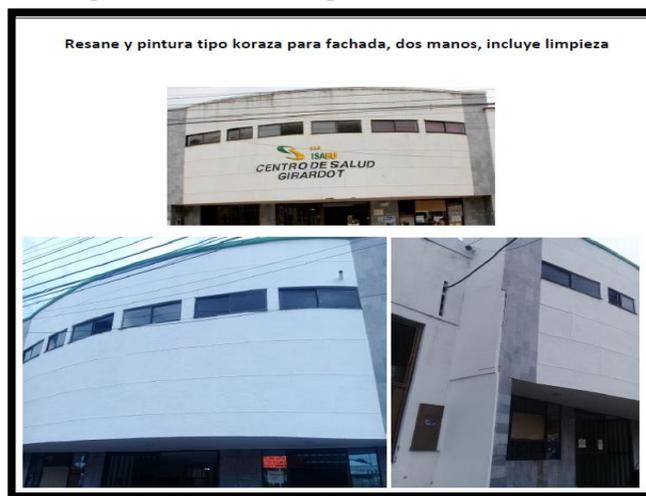
Imagen 24. Pintura koraza para fachada en c.s. Girardot.

En la imagen N° 24, se aplicó en la fachada pintura tipo Koraza.
